Roof Constructions for Housing in Developing Countries

By: Kiran Mukerji, Justin H. Whipple,
and Rodolfo Castillo Escobar

ROOF CONSTRUCTIONS FOR HOUSING IN DEVELOPING COUNTRIES

Report on a Research Study in Central America (1979)
on behalf of

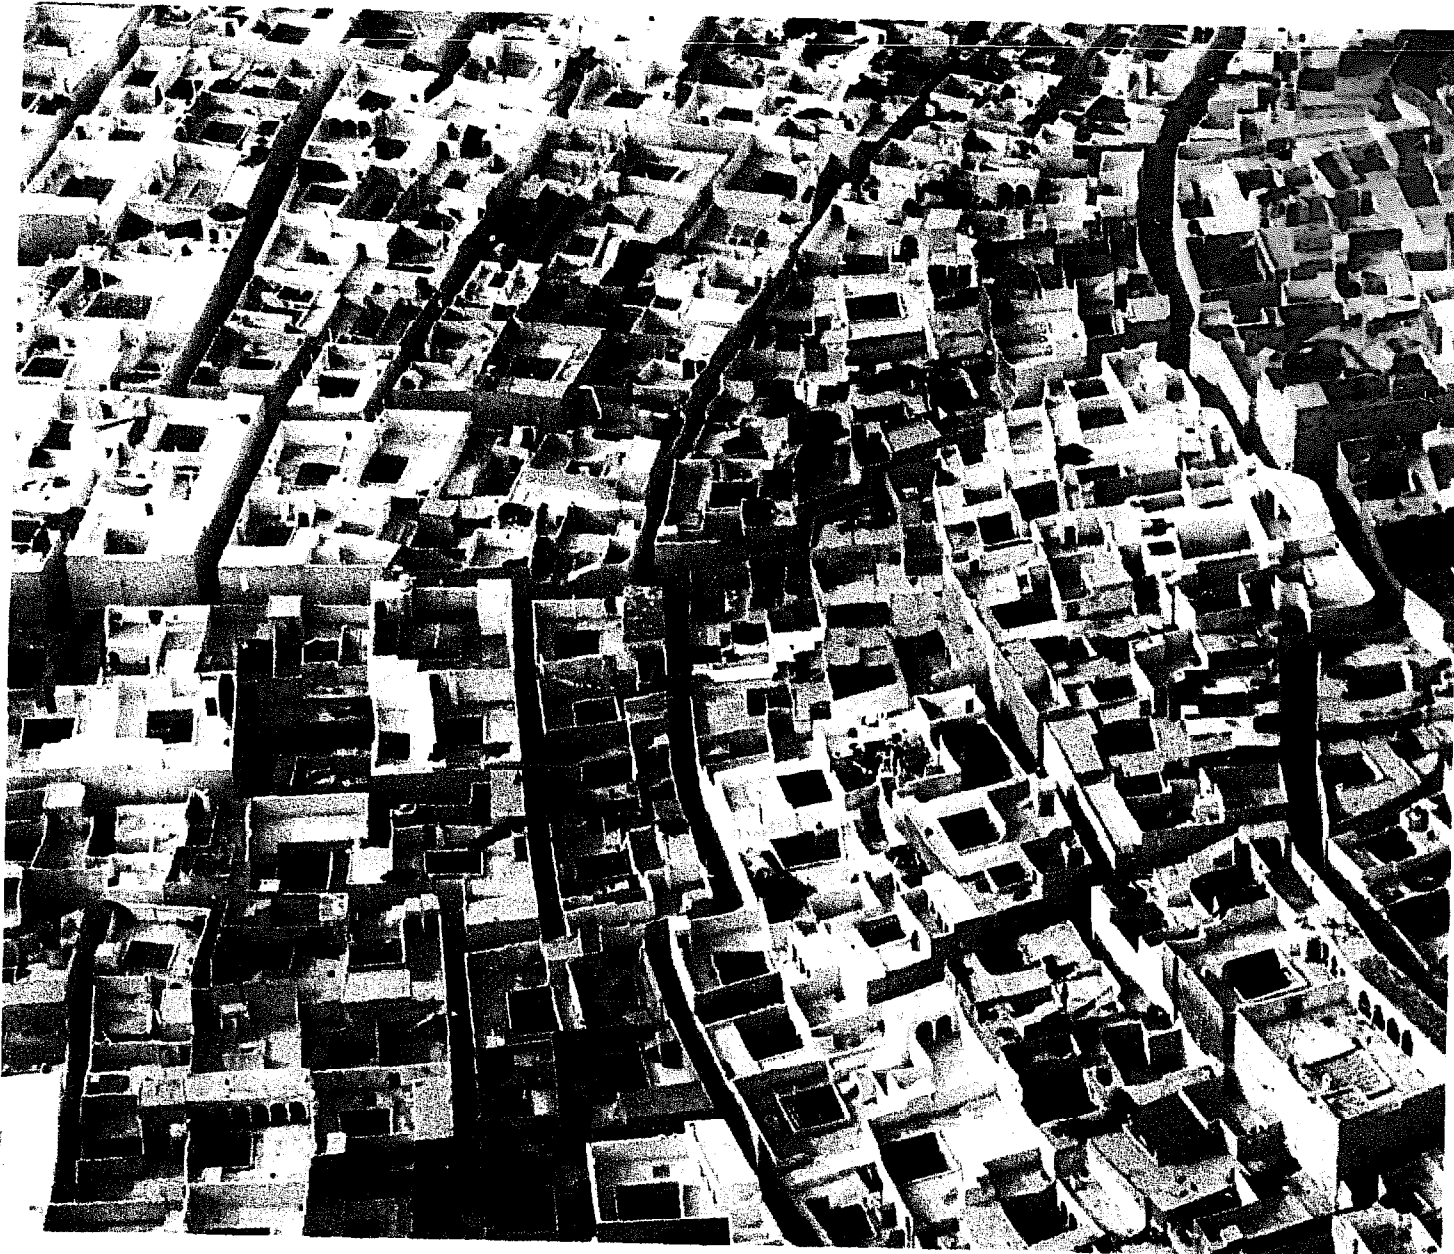
Abb. 3.2
Traditionelle Bauweise für
trockenheißes Klima (Algerien).

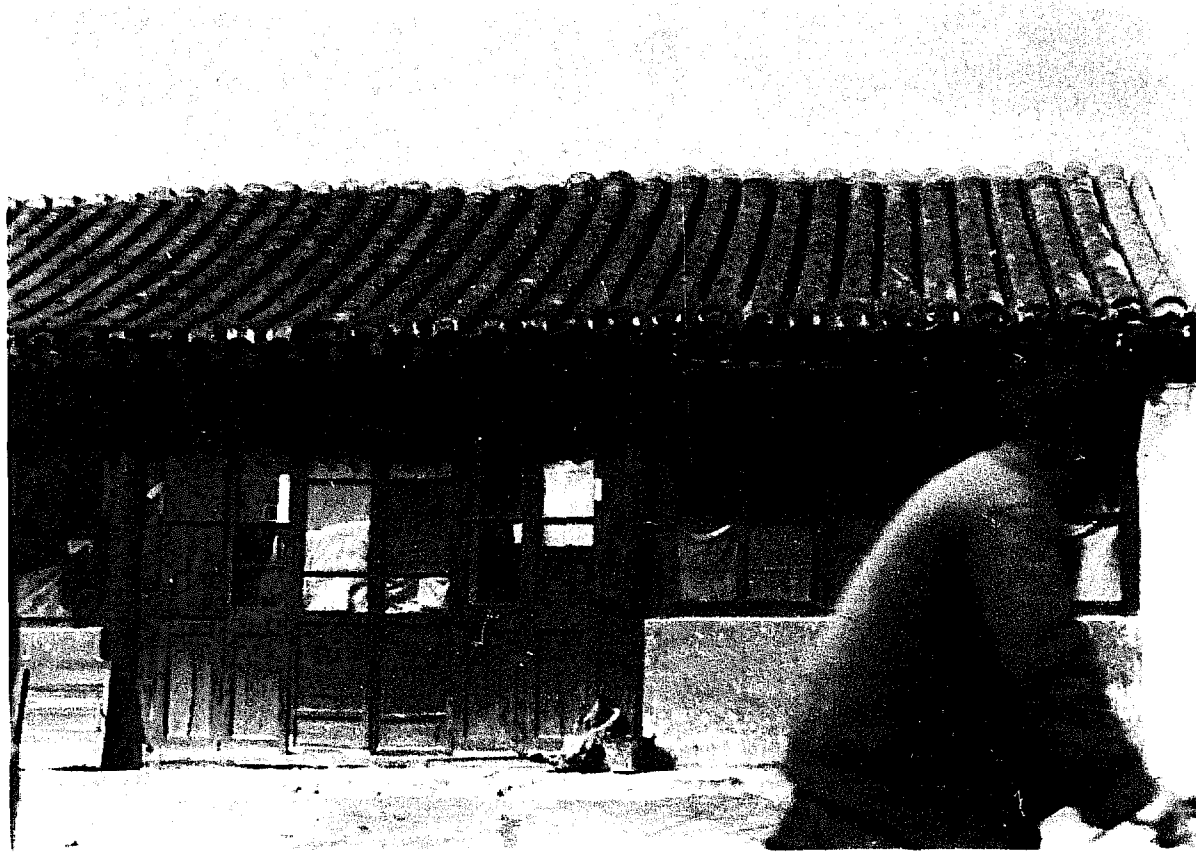
Abb. 3.10 Tonziegeldach in China (ähnlich wie Mönch- und Nonnen-Deckung)
Fig. 3.10 Clay tile roof in China (similar to Spanish type)

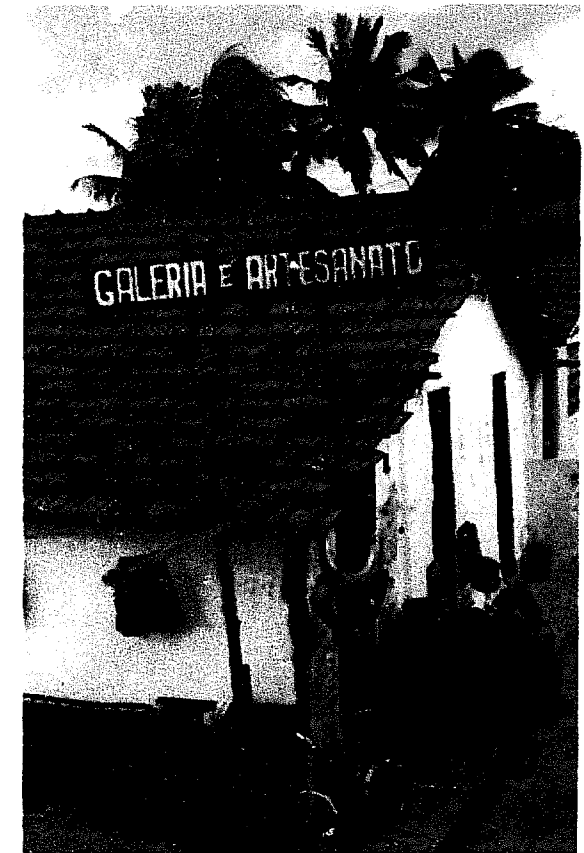
Abb. 3.11 Tonziegeldach in Brasilien
Fig. 3.11 Clay tile roof in Brazil

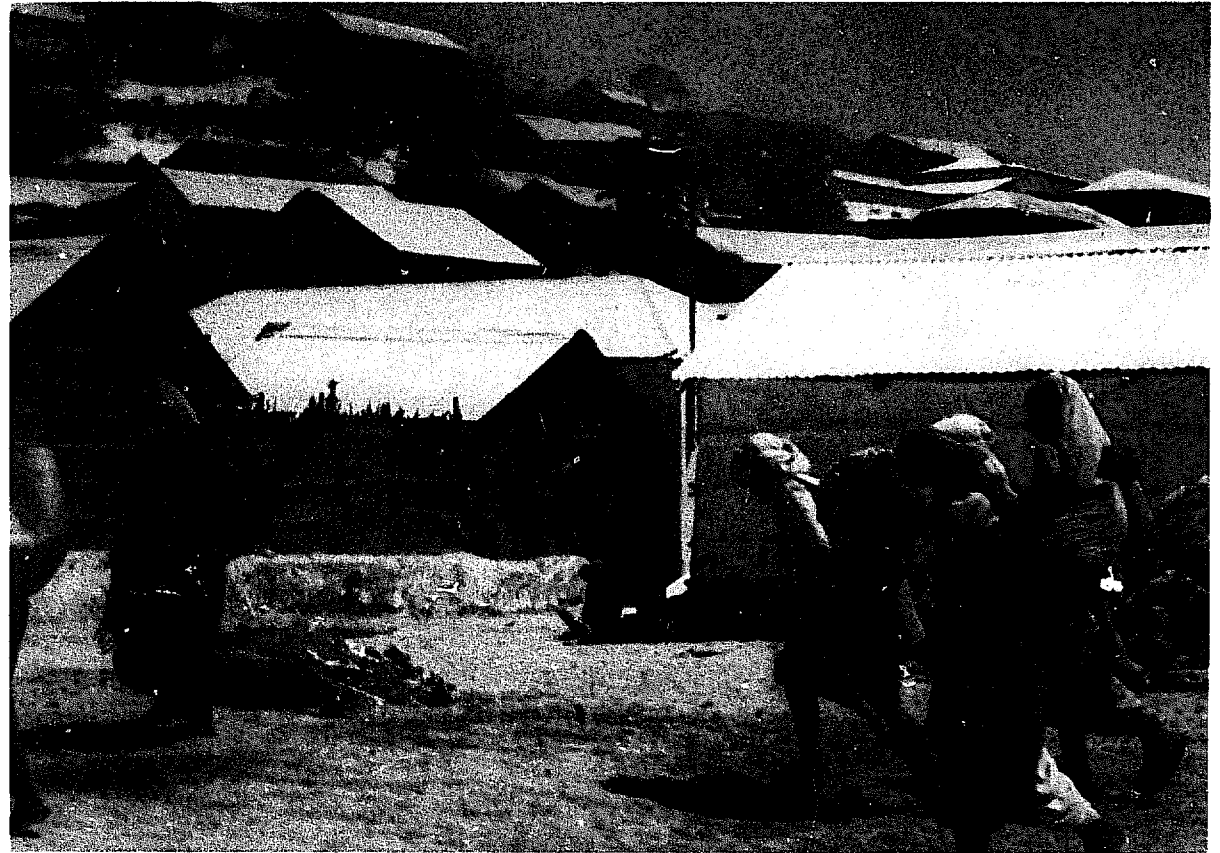
Fig. 3.12 Corrugated galvanized iron roofs in Somalia — most inappropriate roof type for the region

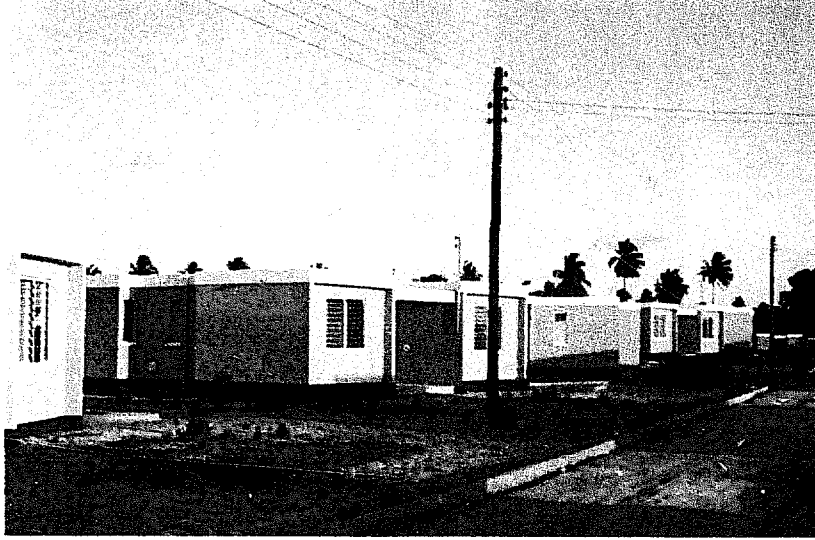
Abb. 3.14 Standard-Betondach in Tansania
Fig. 3.14 Standard concrete roofing in Tanzania

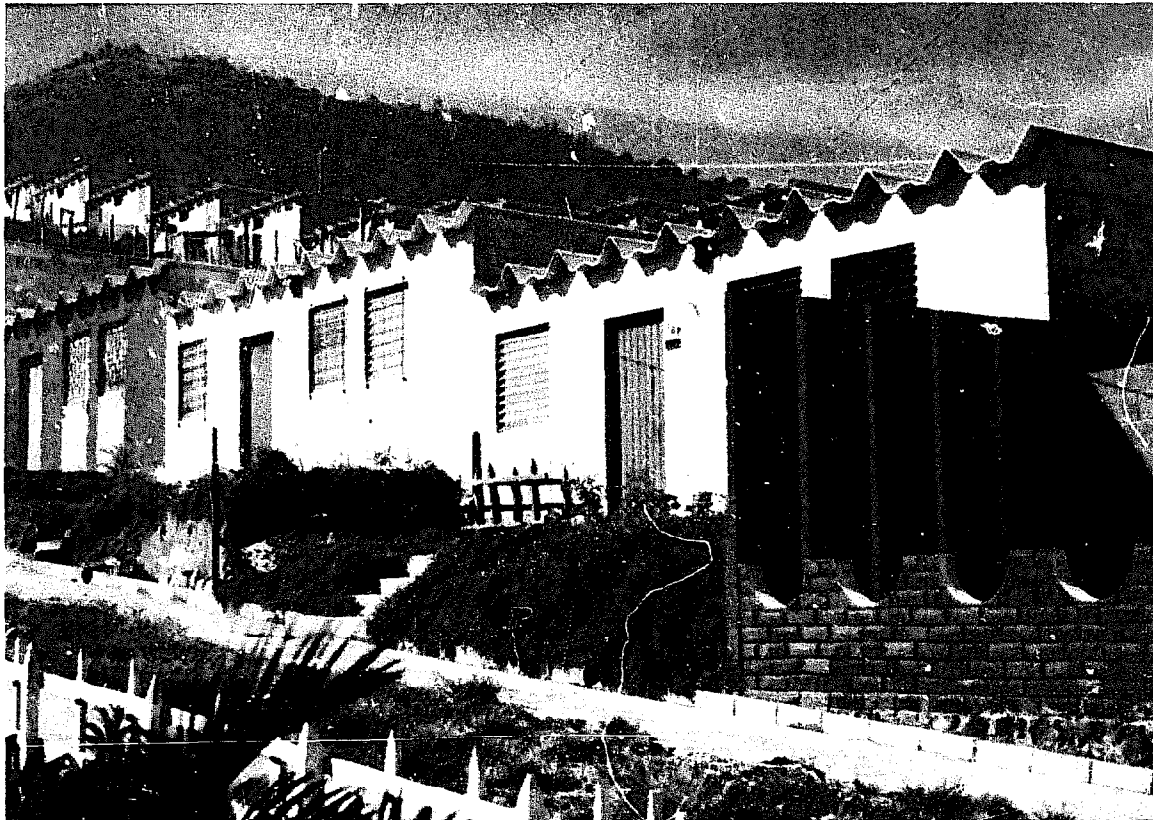
Abb. 3.16 Asbestzement-Trogplattendächer (canaletas) in El Salvador

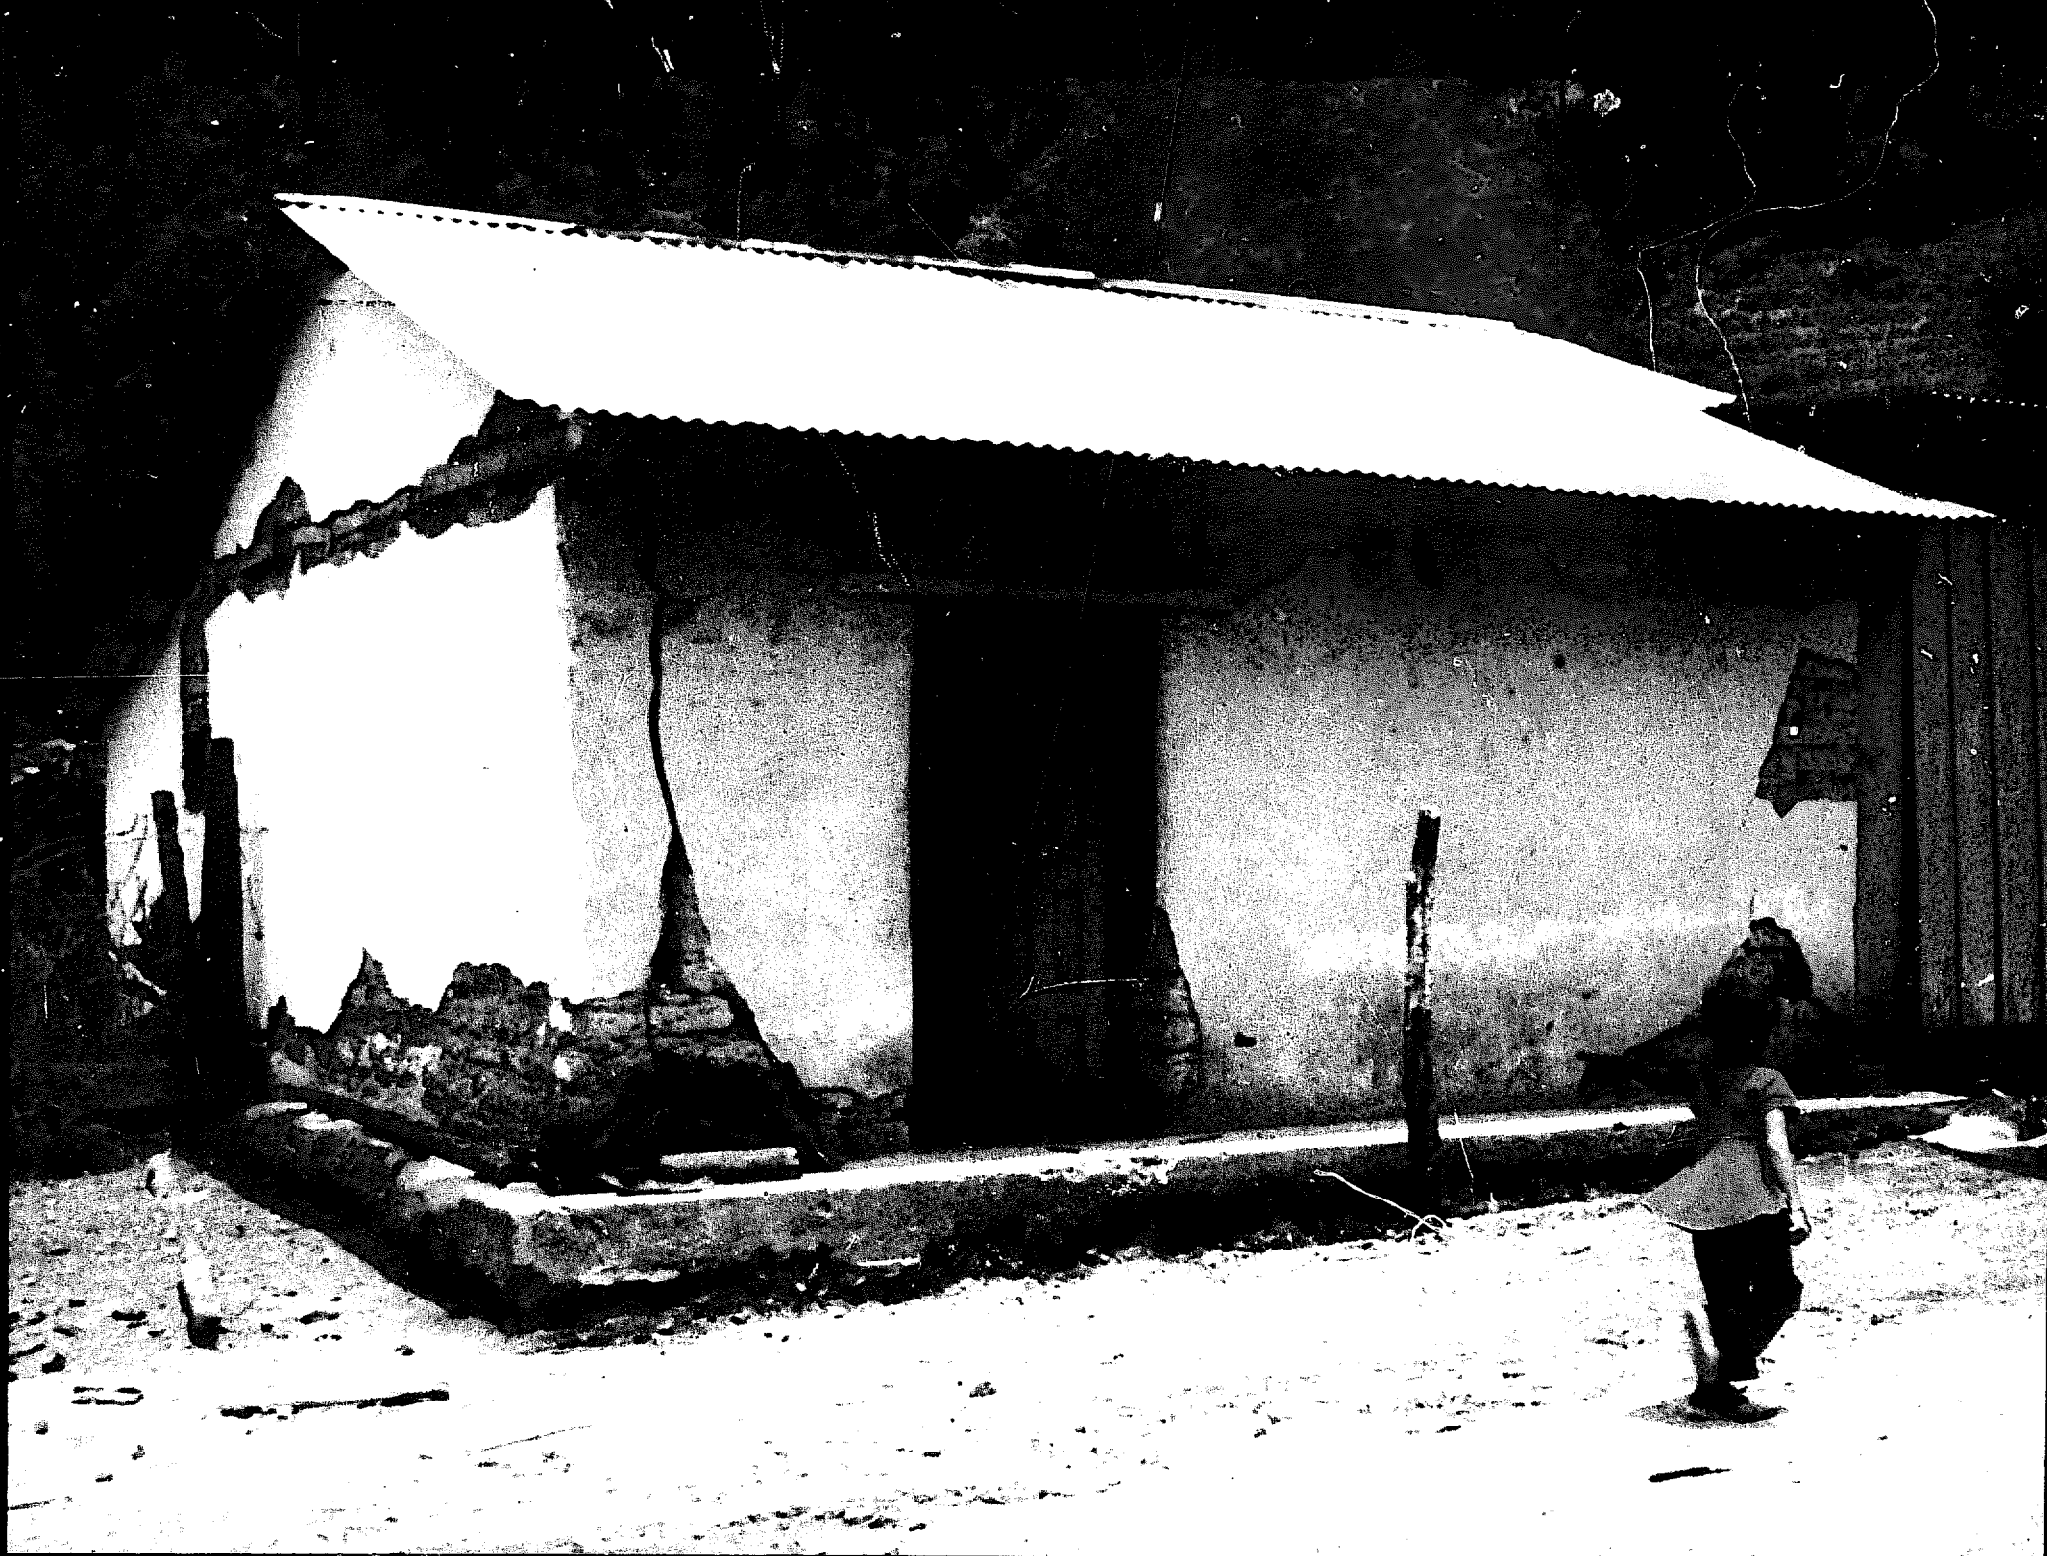
Fig. 5.4 Post-earthquake emergency dwellings (supplied by the Red Cross): timber framework and walls, corrugated galvanized iron roof.

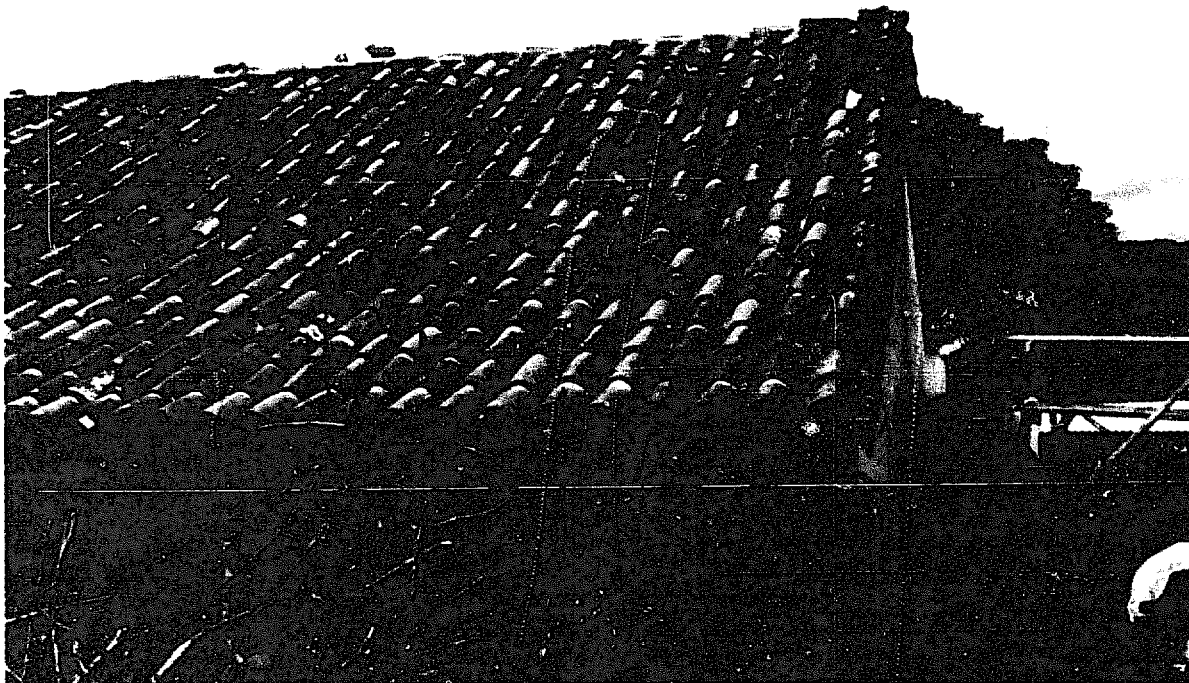
Abb. 5.13 Traditionelles Tonziegeldach (Mönch- und Nonnendeckung).

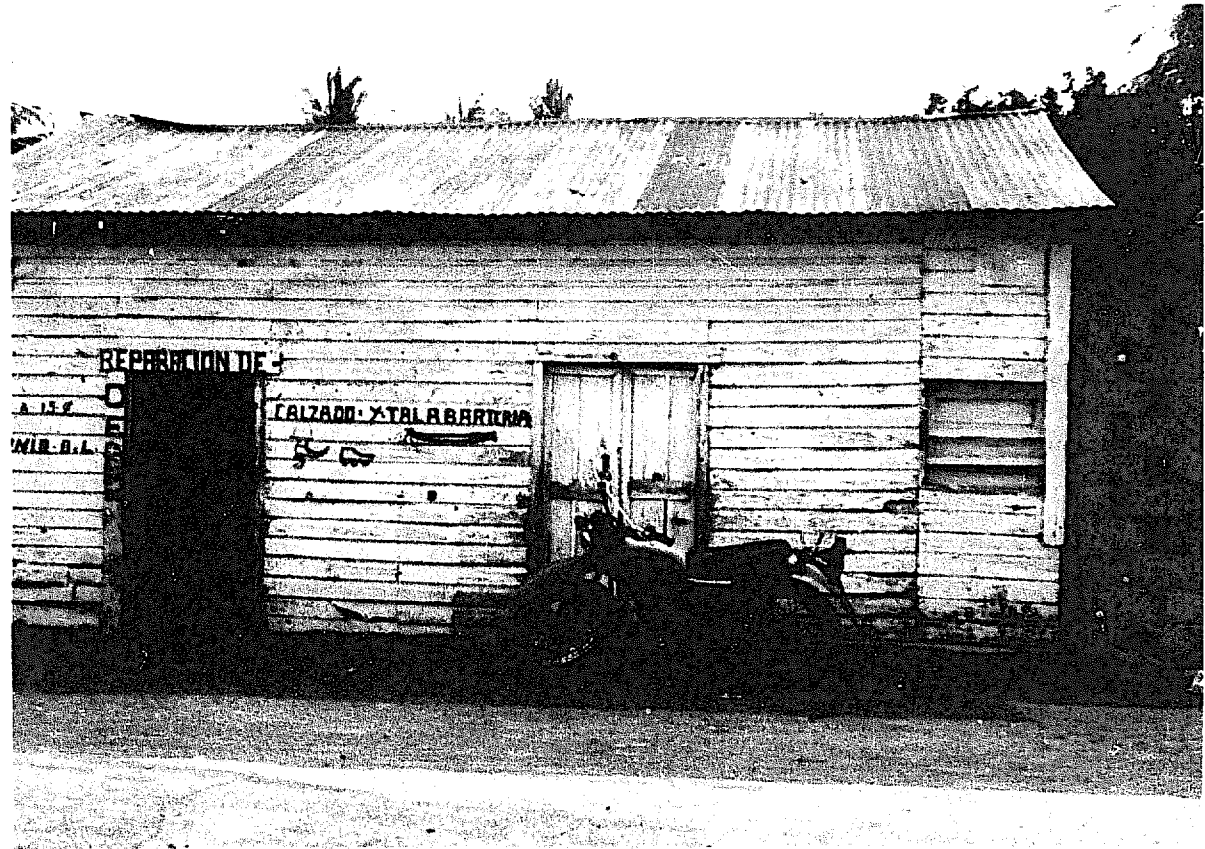
Abb. 5.14 Verzinktes Wellblechdach.
Fig. 5.14 Corrugated galvanized iron roof.
